Государственный Владимиро-Суздальский
историко-архитектурный и художественный
музей-заповедник

**Город ВЛАДИМИР конца XIX - первой половины XX в.
в фотографиях и почтовых открытках из собрания музея**

УСПЕНСКИЙ СОБОР XII в.

КАТАЛОГ

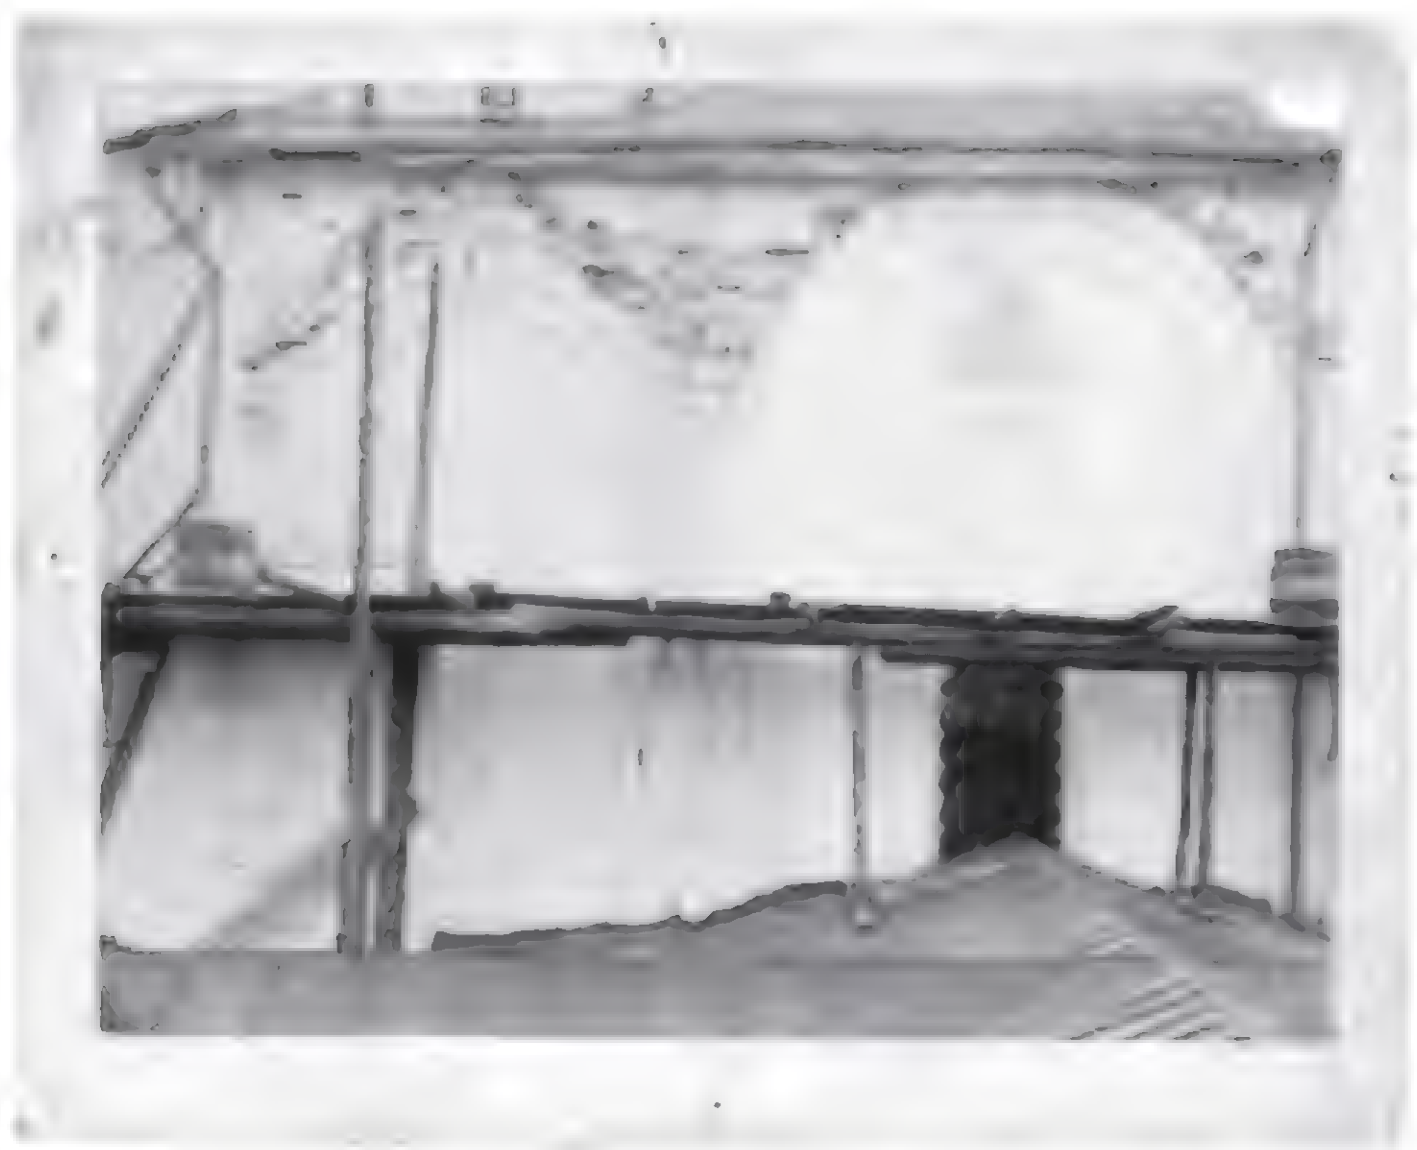
**9. Северный фасад, восточная часть. Мелехов Я.Я. 1888 г.
В-11354 ФТ-2106 17x22 20x24,7**

Центральное и крайнее восточное прясла, часть алтарного прясла. Угловой северо-восточный контрфорс закрывает левую половину крайнего прясла до закомары. Кирпичная закомар и четырехскатная кровля (1708, 1725–1734) еще не разобраны (кирпичные закладки закомар и сводов разобрали летом 1888, старую кровлю сняли в 1889, контрфорсы разобрали в 1891). Кирпич по контуру закомар расчищен, заметны линии фронтонов. В центральной закомаре рельефная композиция «Три отрока в пещи огненной». Под ней окно; верхняя часть его заложена, в широкую нижнюю вставлена ромбовидная решетка. На кровле водосточные желоба, на углу и справа от центрального прясла водосточные трубы. На кровле виден низ углового северо-восточного барабана. На уровне середины окна дощатый настил лесов, на нем две кадки. Леса опираются на кровлю Георгиевского придела (1862). Со стороны алтаря приставлены две лестницы. Край кровли закреплен в фасад тонкими металлическими крючьями.

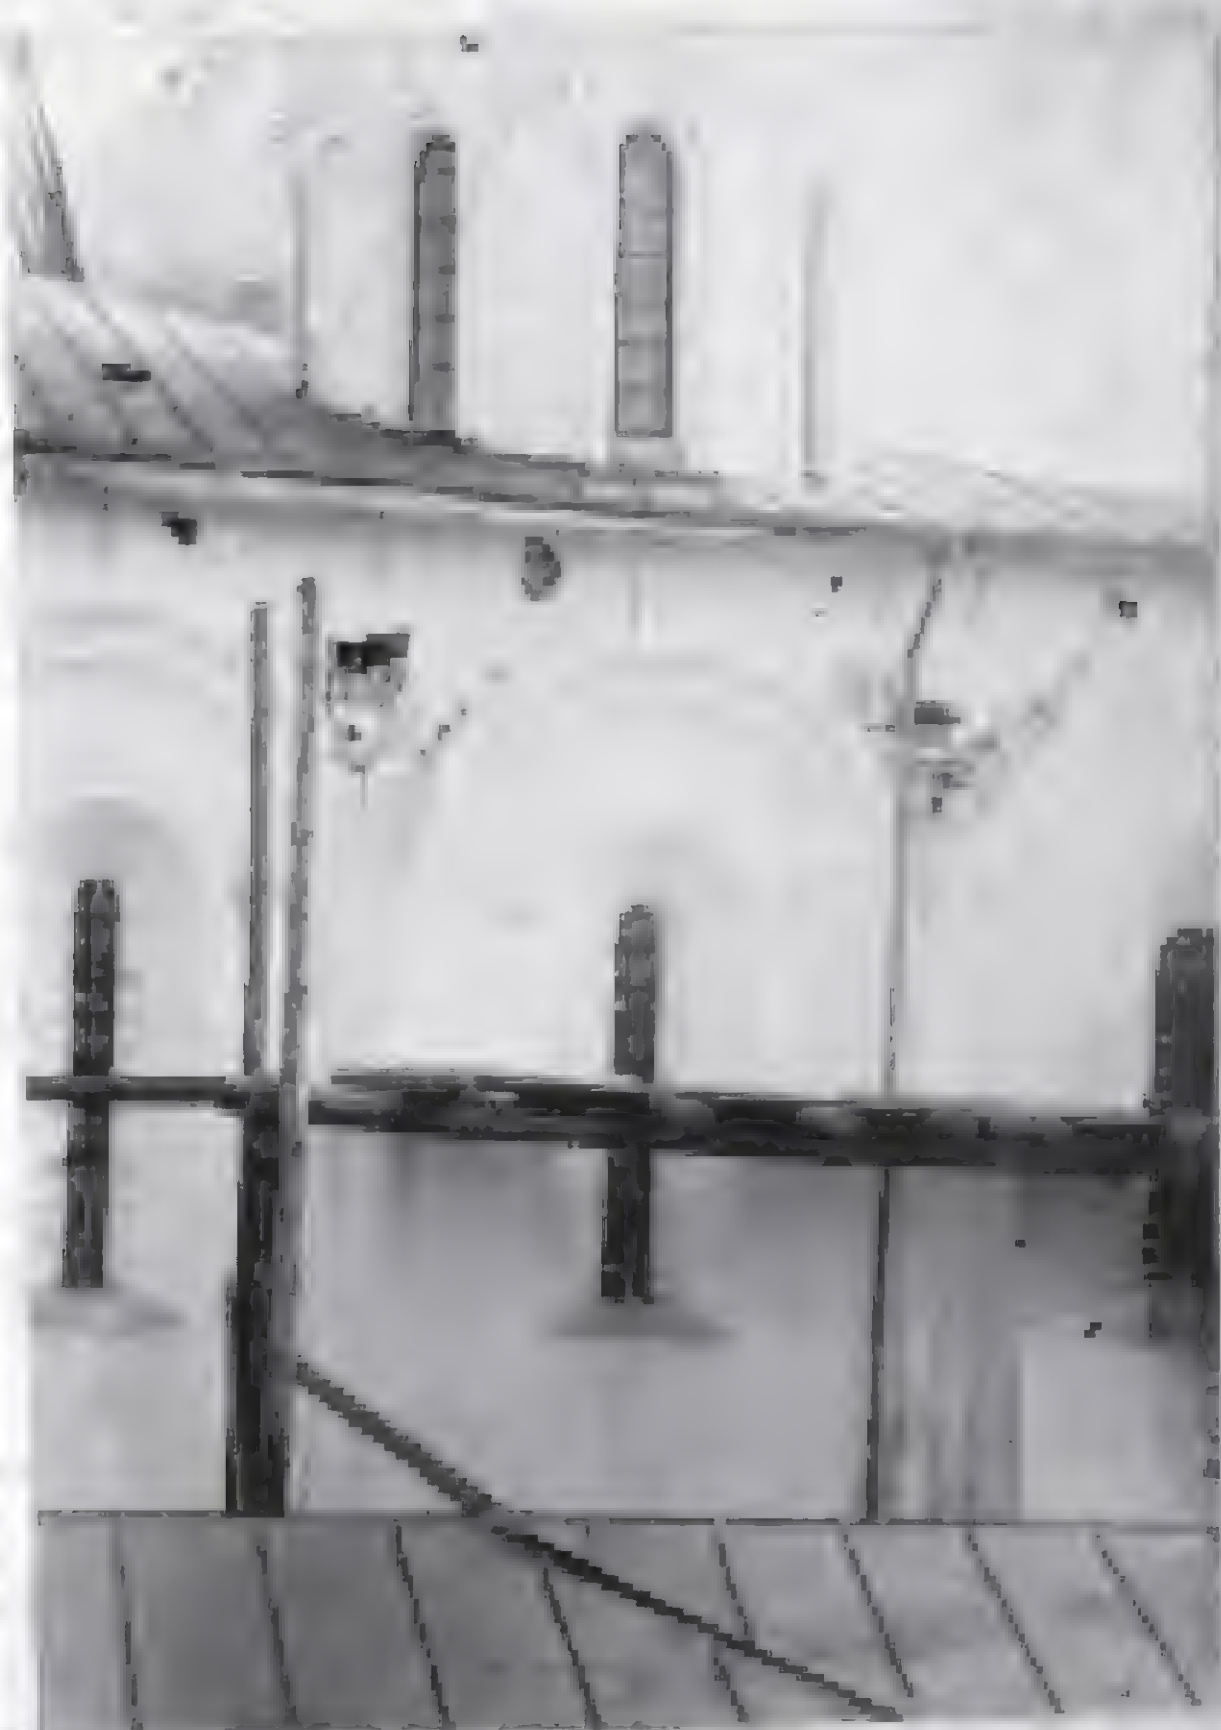
**10. Северный фасад, западная часть. Мелехов Я.Я. 1888 г.
В-12334/7-1 ФТ-1742 17x11,7 20,3x36,2**

Часть крайнего западного прясла и два соседних. Кирпичная закладка закомар и четырехскатная кровля (1708, 1725–1734) еще не разобраны (кирпичные закладки закомар и сводов разобрали летом 1888, старую кровлю сняли в 1889). Кирпич в ендовах, над капителями начат расчисткой; заметны линии фронтонов. 2-е и 3-е справа окна щелевидные, крайнее справа несколько расширено, все с простыми решетками. На кровле угловой северо-западный барабан, за ним видна луковица юго-западной главы с вентиляционной решеткой. На кровле и между двумя крайними пряслами водосточные трубы. На середине окон настил лесов, внизу кровля Георгиевского придела (1862).

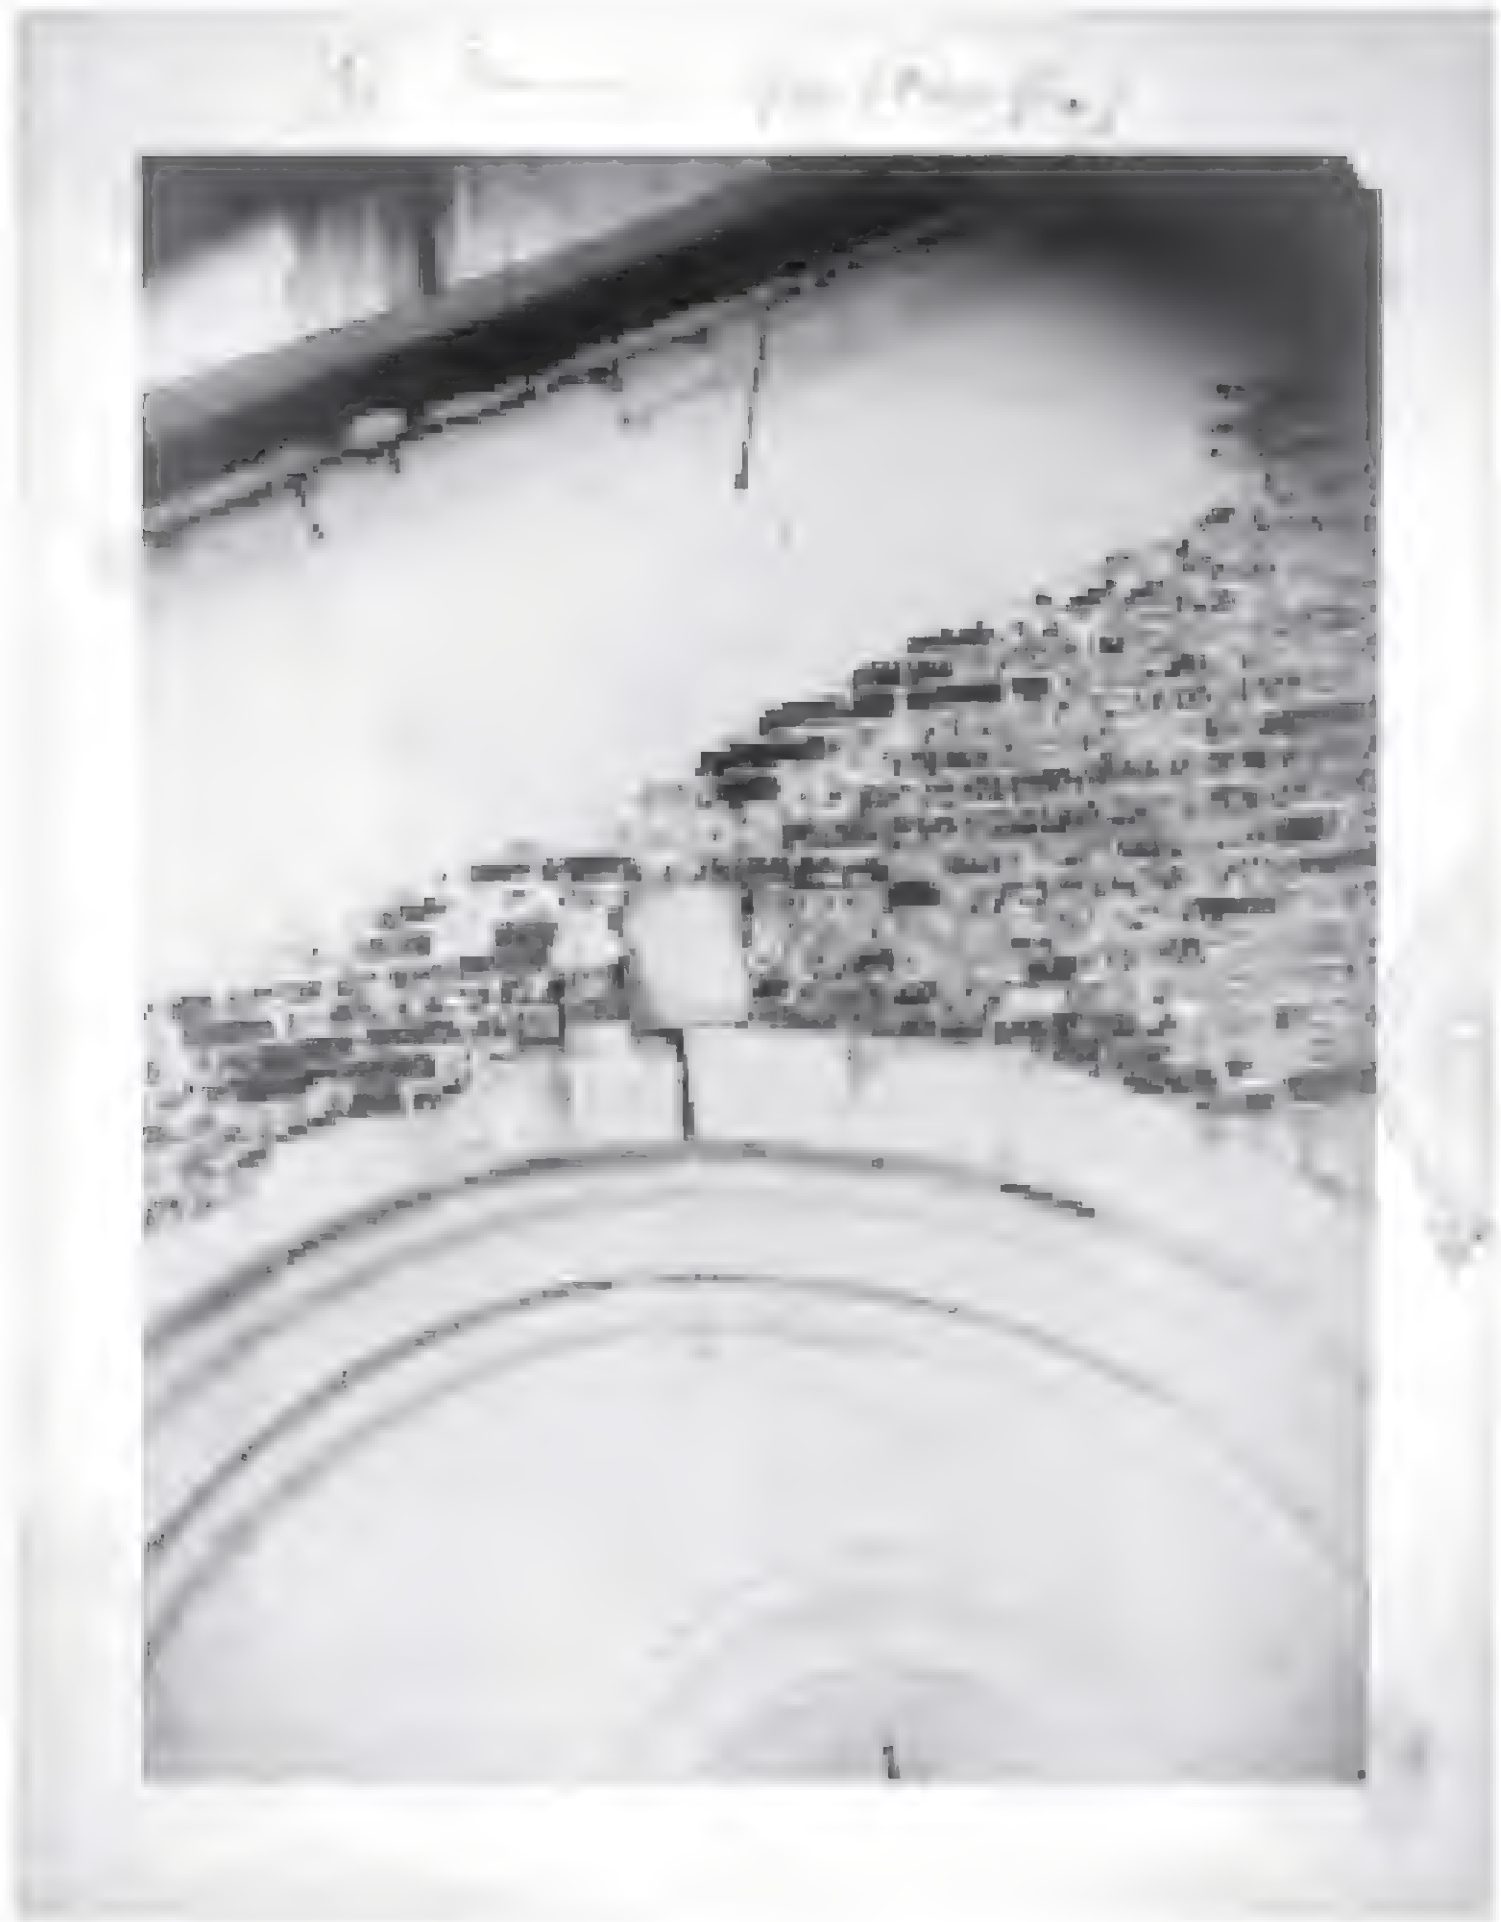
**14. Восточный фасад, южная закомара. Мелехов Я.Я. 1888 г.
В-12334/4-1 ФТ-1734 22,5x17 26,3x20,5**

Над закомарой кирпичная закладка, частично расчищенная от штукатурки. В закладке, над самой закомарой, заметна линия примыкания скатной кровли, бывшей до ремонта 1725–1734 гг. Над внешним обломом среди кирпича один белокаменный квадрат; рядом с ним кирпичная кладка просела. Край четырехскатной кровли с металлическим крюком, заделанным в стену (кирпичные закладки сводов разобраны летом 1888, старая кровля снята в 1889). На кровле виден угловой барабан с щелевидным окном, на закомаре – верх оконного профиля.

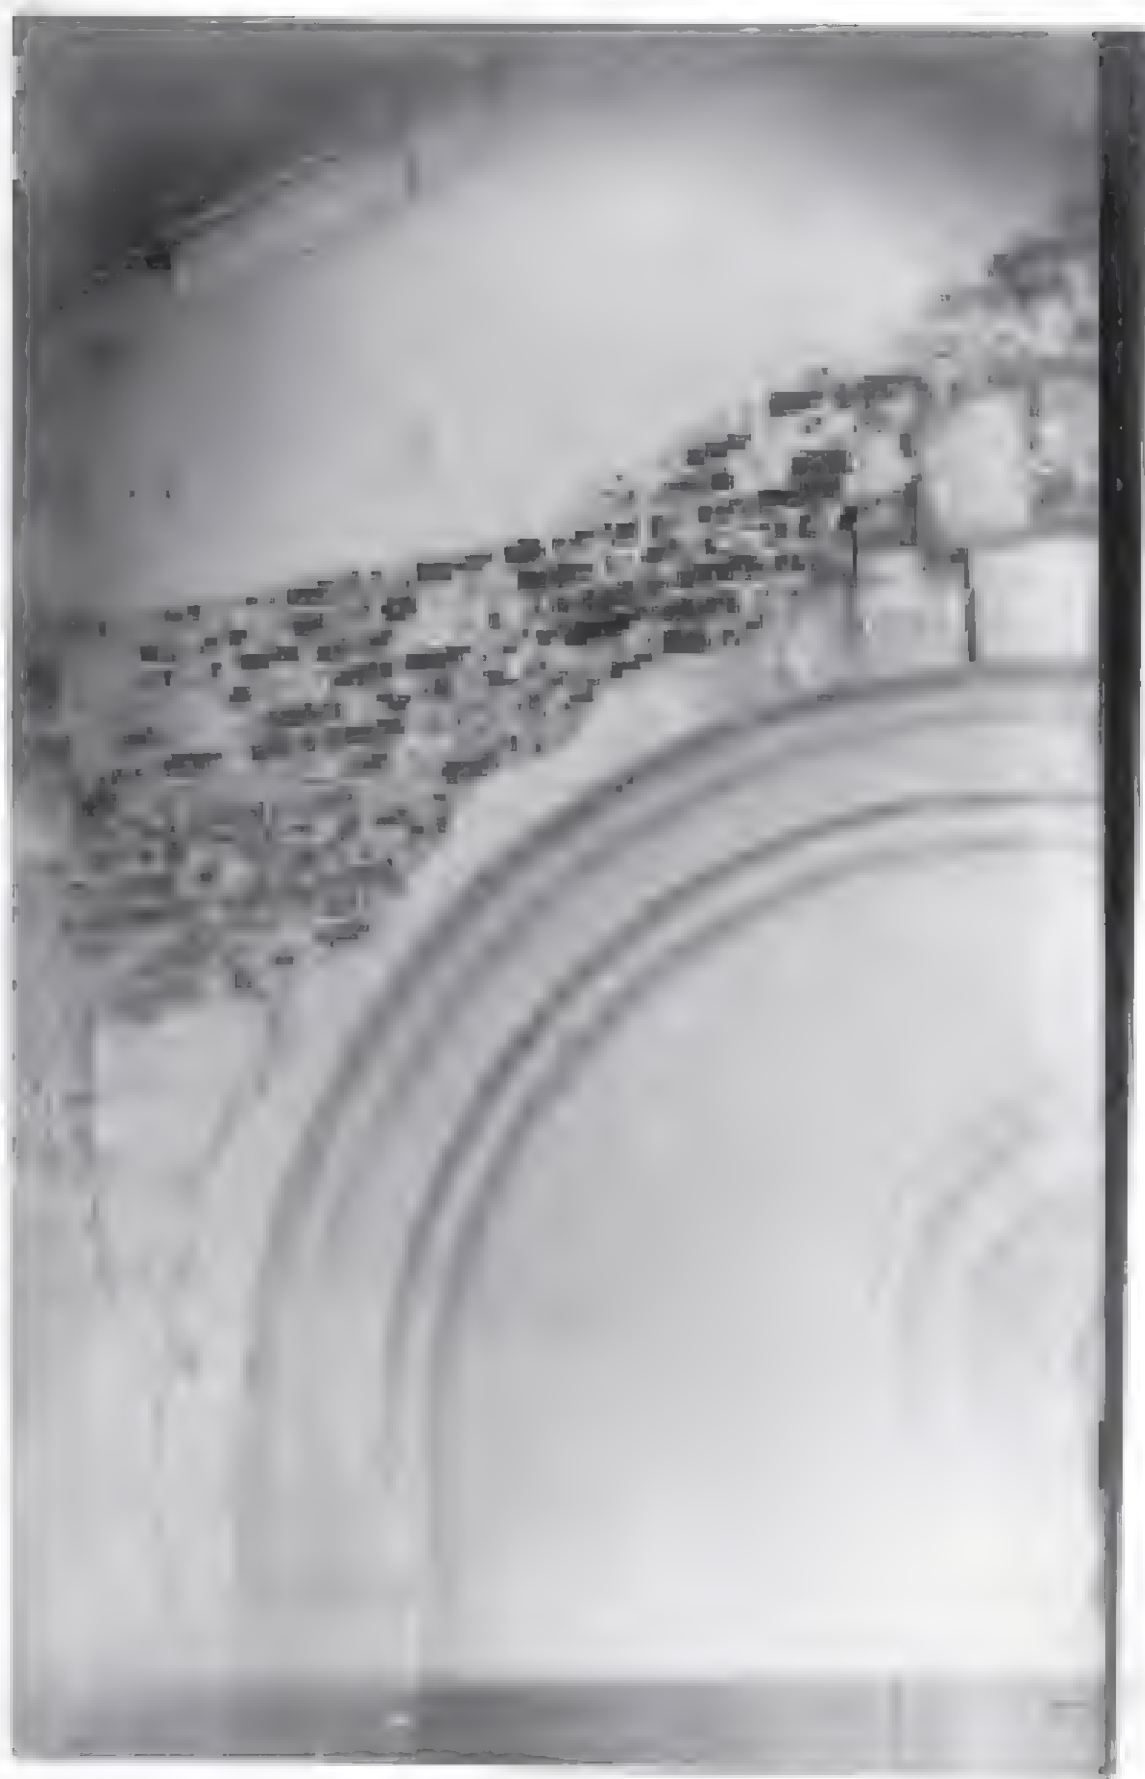
16. Восточный фасад, южная закомара, левая часть.
Мелехов Я.Я. 1888 г.

Над закомарой кирпичная закладка, частично расчищенная от штукатурки (кирпичные закладки закомар и сводов разобраны летом 1888). В закладке, над самой закомарой, заметна линия при-
мыкания скатной кровли, бывшей до ремонта 1725–1734 гг. Внешний облом закомары поврежден. Над ним в замковой части один белока-
менный квадрат, несколько камней внизу арки. Виден профиль окна.

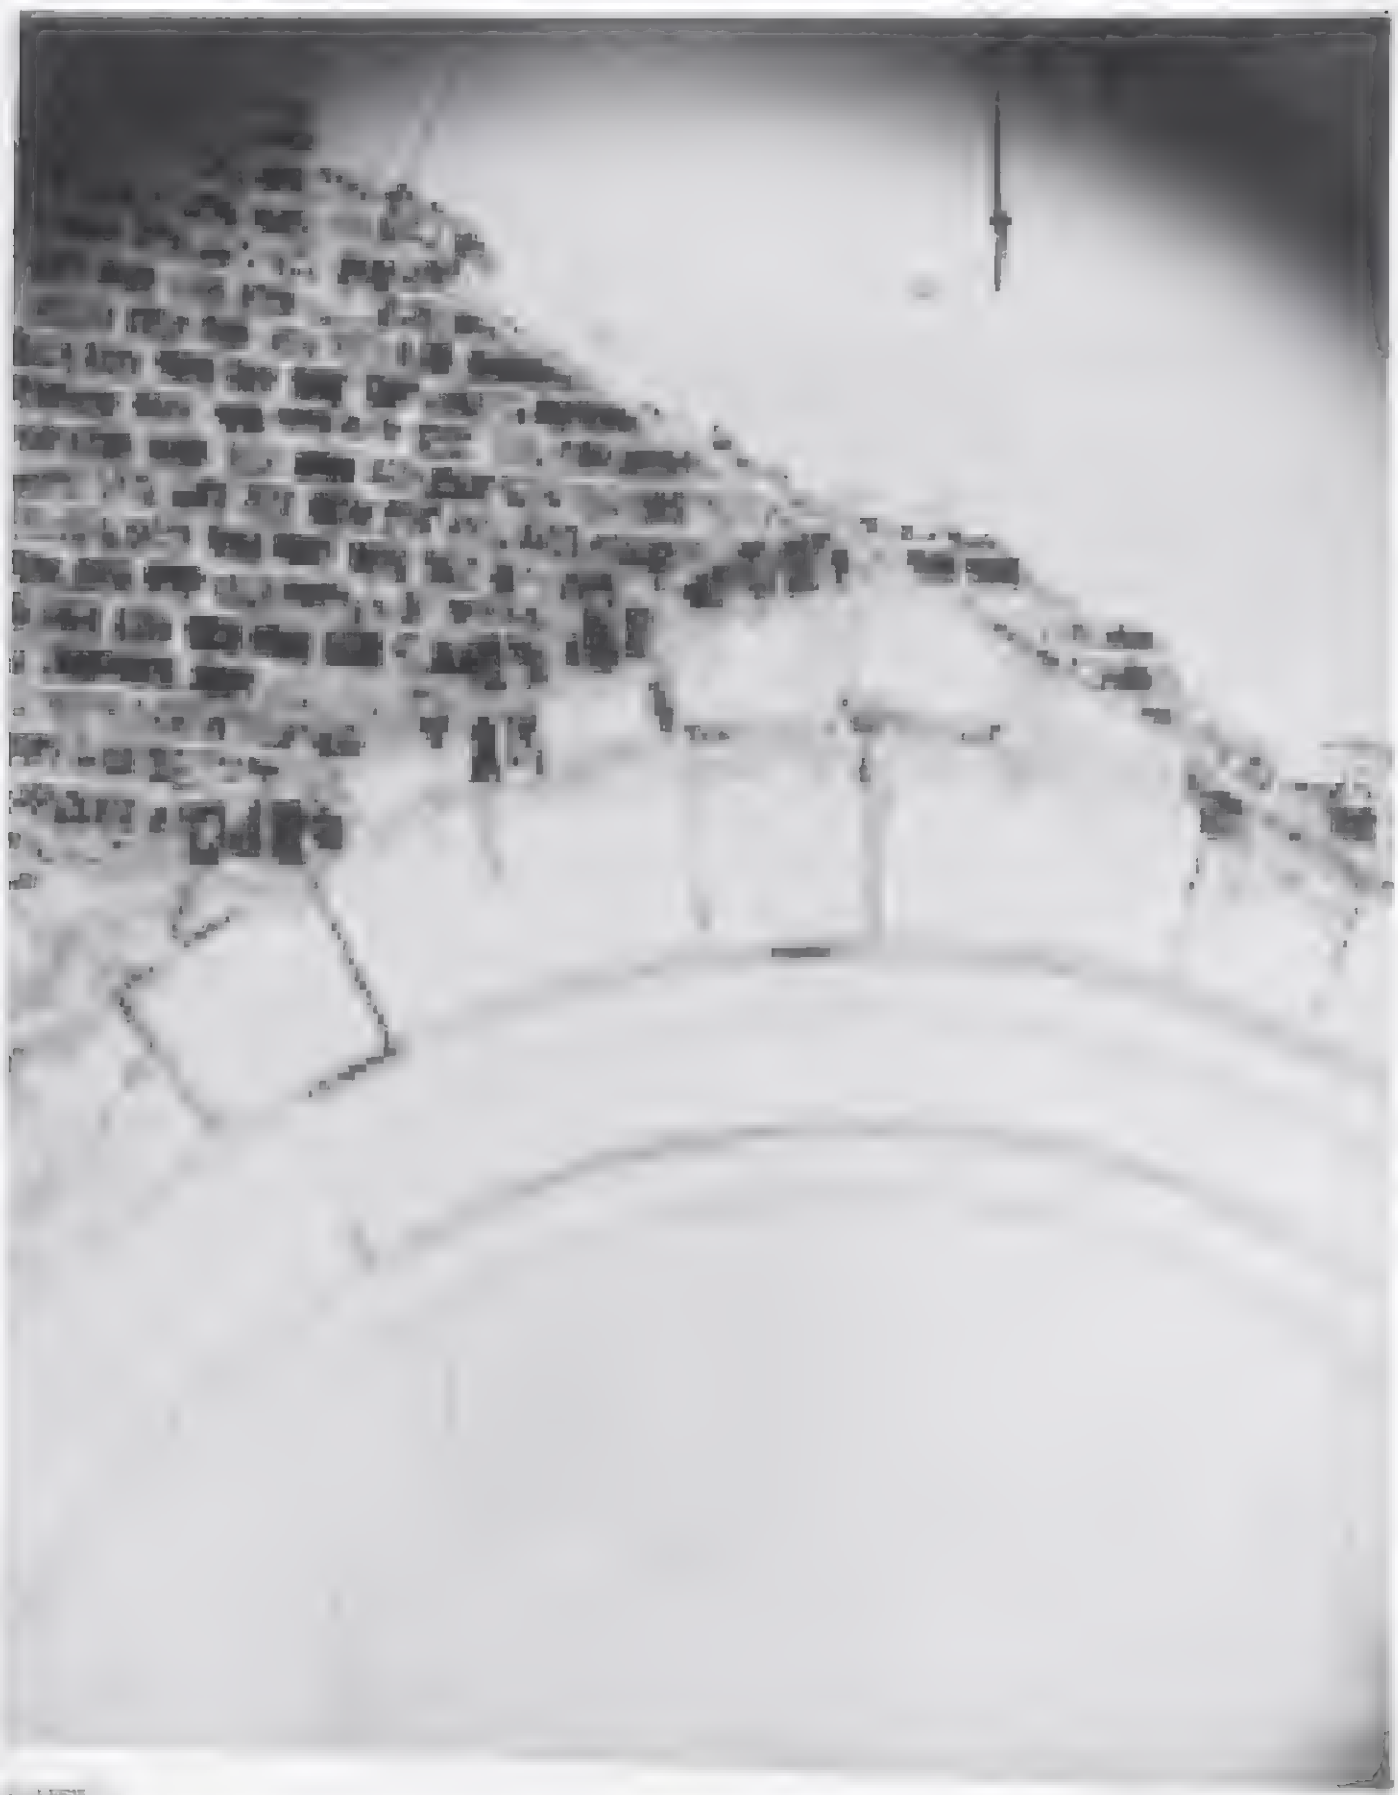
**20. Восточный фасад, северная закомара. Мелехов Я.Я. 1888 г.
В-12334/20-1 ФТ-2196 20,8x16,8 25,5x18,5**

Над закомарой кирпичная закладка, частично расчищенная от штукатурки. В закладке, над самой закомарой, заметна линия при-
мыкания скатной кровли, бывшей до ремонта 1725–1734 гг. Над вне-
шним обломом среди кирпича несколько белокаменных блоков. Металлические крючья для крепления кровли, заделанные в стену (кирпичные закладки закомар и сводов разобраны летом 1888, старая кровля снята в 1889).

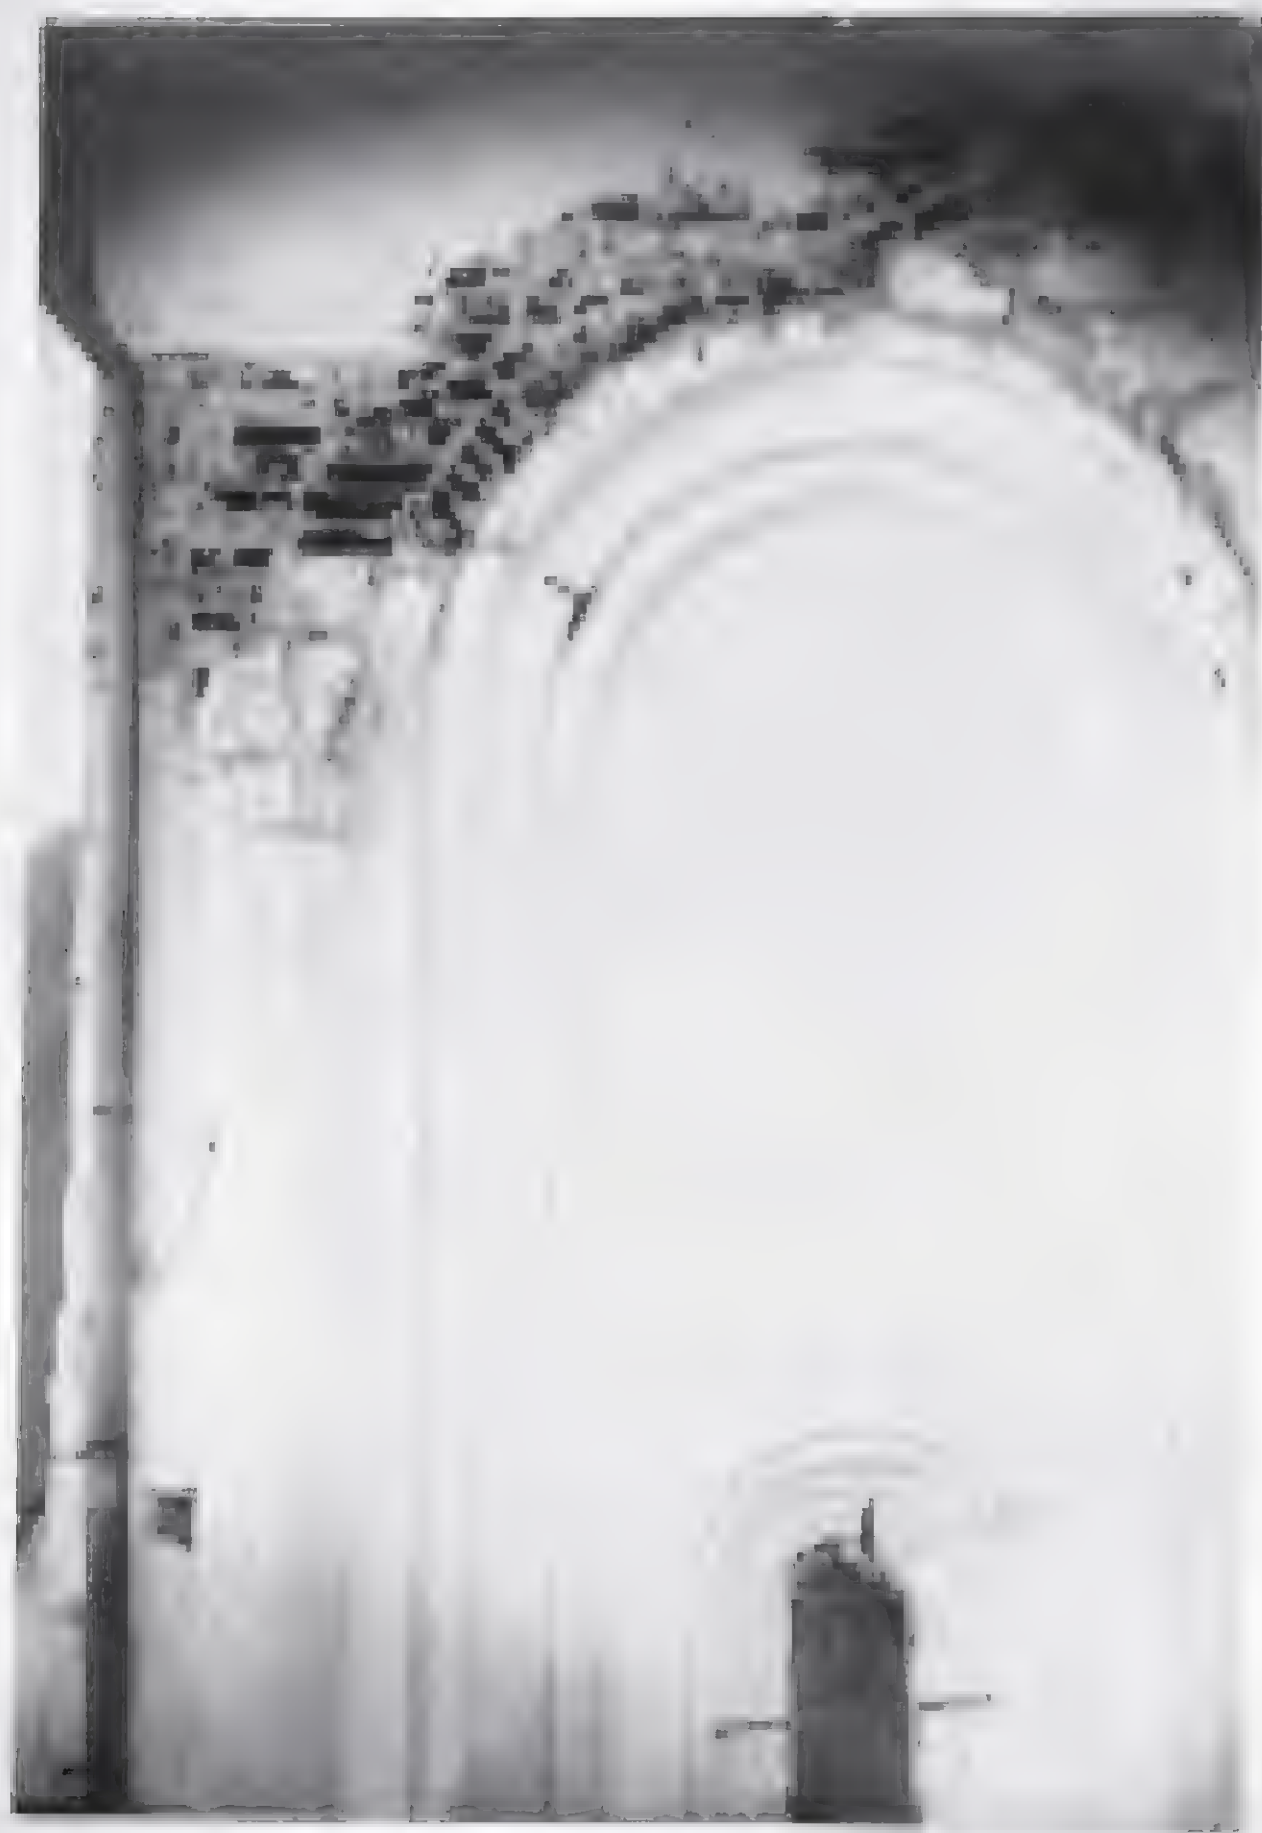
**24. Алтарная часть, северное прясло, верхний ярус.
Мелехов Я.Я. 1888 г.**

После освобождения от кирпичной закладки, частично оставшейся в ендове слева. Профиль закомары сильно поврежден. Наружный (4-й) облом частично выступает над сводом, частично утрачен. В кладке закомары по центру и слева белый камень растрескался и выпал, справа остатки побелки. На одном из блоков (3-й ряд сверху, 2-й слева) можно предположить контур сбитого рельефа. Перед закомарой свод галереи, засыпанный землей. Справа на закомаре заметен как бы косой след примыкания пофронтонного покрытия этого свода. Слева мерная рейка и опорная балка под четырехскатной кровлей (кирпичные закладки разобраны летом 1888, кровля снята в 1889).

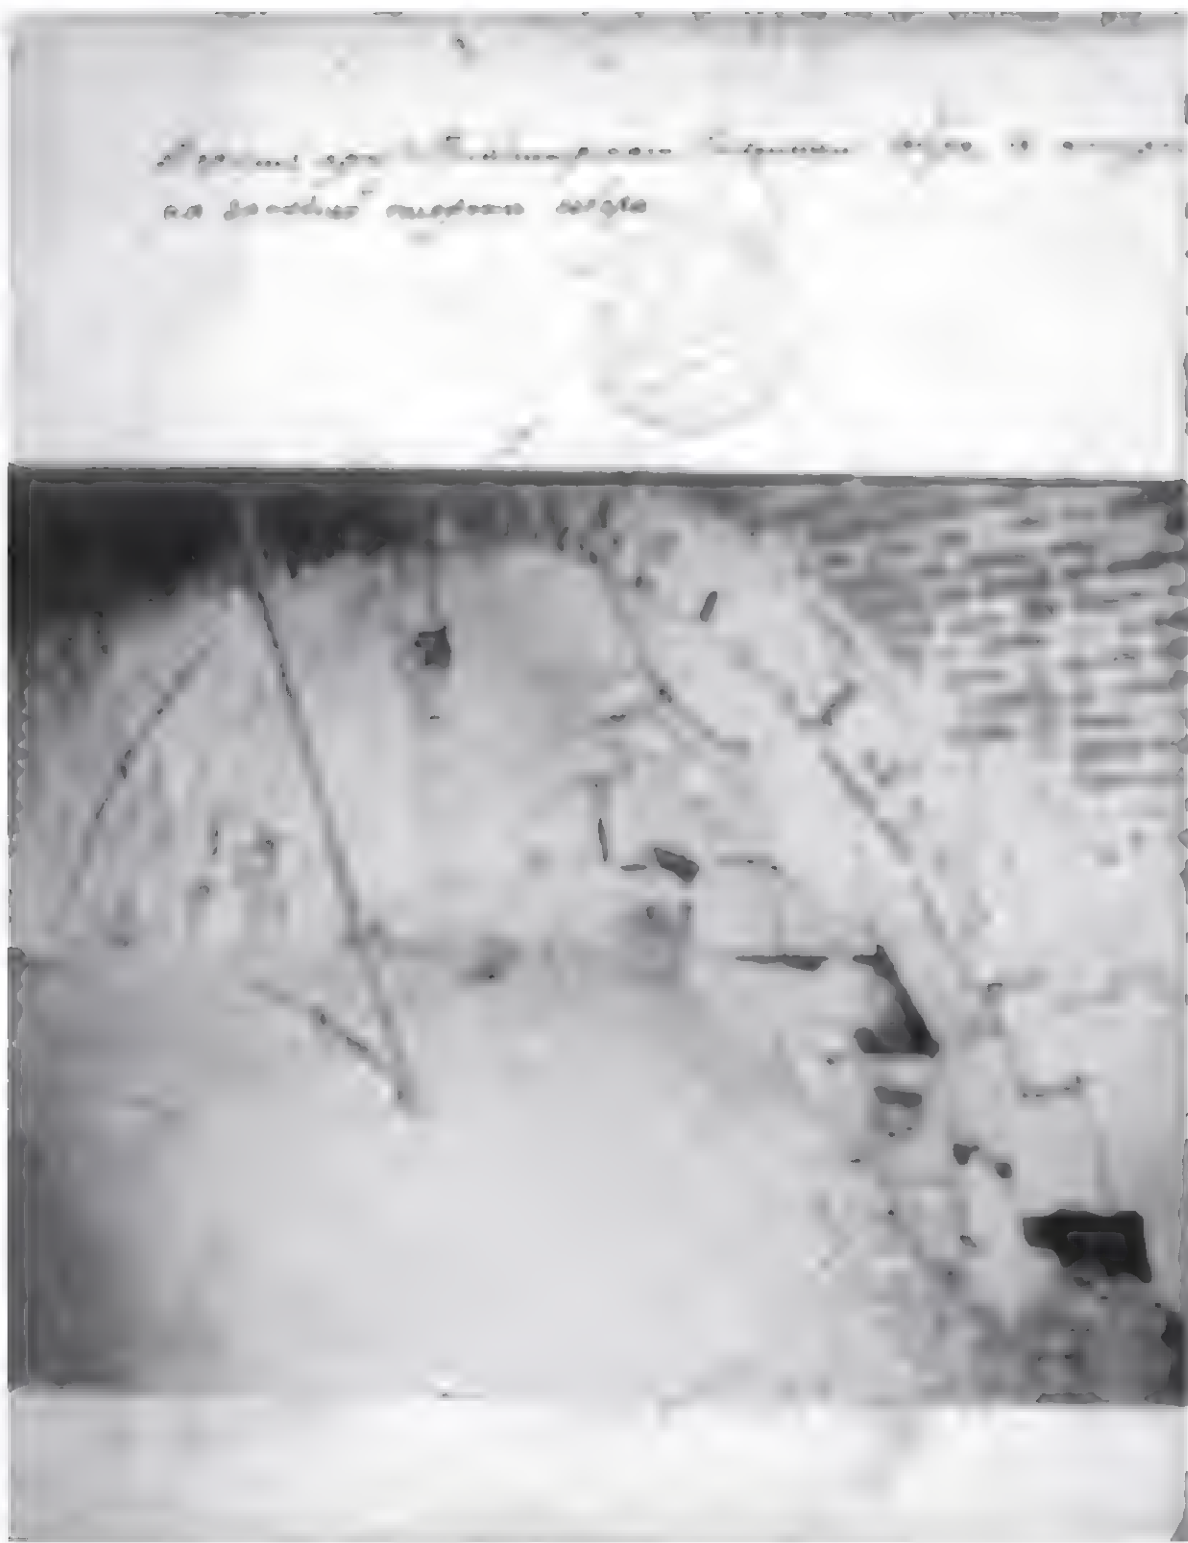
35. Центральная закомара западного фасада Андреевского храма. Мелехов Я.Я. 1888 г.

До освобождения от кирпичной закладки. От белокаменного профиля сохранился один внутренний облом. Выше него кирпичная кладка в виде арки и треугольного фронтона над ней. Белокаменная кладка закомары сильно повреждена, в трех местах совершенно разрушена. Перед закомарой свод галереи с мелкими обломками камня. Посредине темная полоса – брус, на который опирается еще не снятая четырехскатная кровля. В кирпич над закомарой вделан крюк. Справа, в ендове, кирпичная закладка частично разобрана (кирпичные закладки сводов разобраны летом 1888).

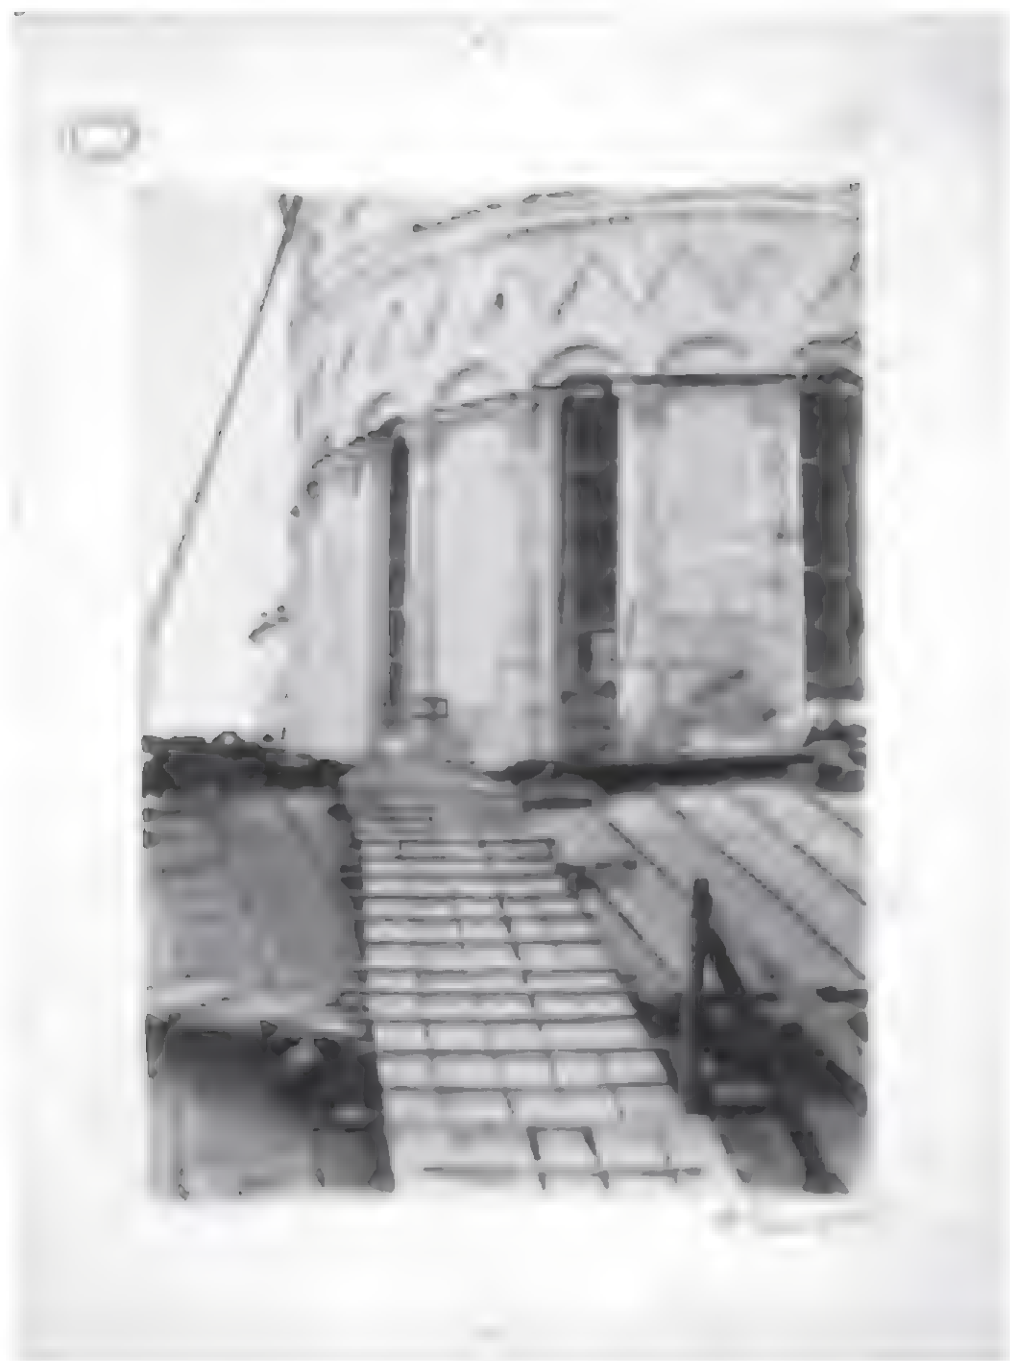
49. Центральный барабан. Вид с юга. Зборомирский И.М. 1889 г.

До реставрации и снятия старой кровли (центральный барабан и постамент реставрированы в августе 1889, затем покрыты своды и снята старая кровля). Часть верха барабана, выступающего над кровлей, с тремя окнами. В окнах застекленные рамы, разделенные на пять ячеек, под ними закладки. По сторонам окон колонки с капителями и арками. Часть колонок и простенков оштукатурена, швы местами очень заметны. Над городчатым поясом поребрик и карниз. Раппорту «городка» соответствует пять вершин поребрика. Над капителями колонок вокруг барабана проходит металлическая связь. В барабан упирается деревянная балка. На кровле лежат в разных направлениях трапы. У барабана околы камня, обломки железа, доски. Слева немного выступает верхний ярус колокольни.

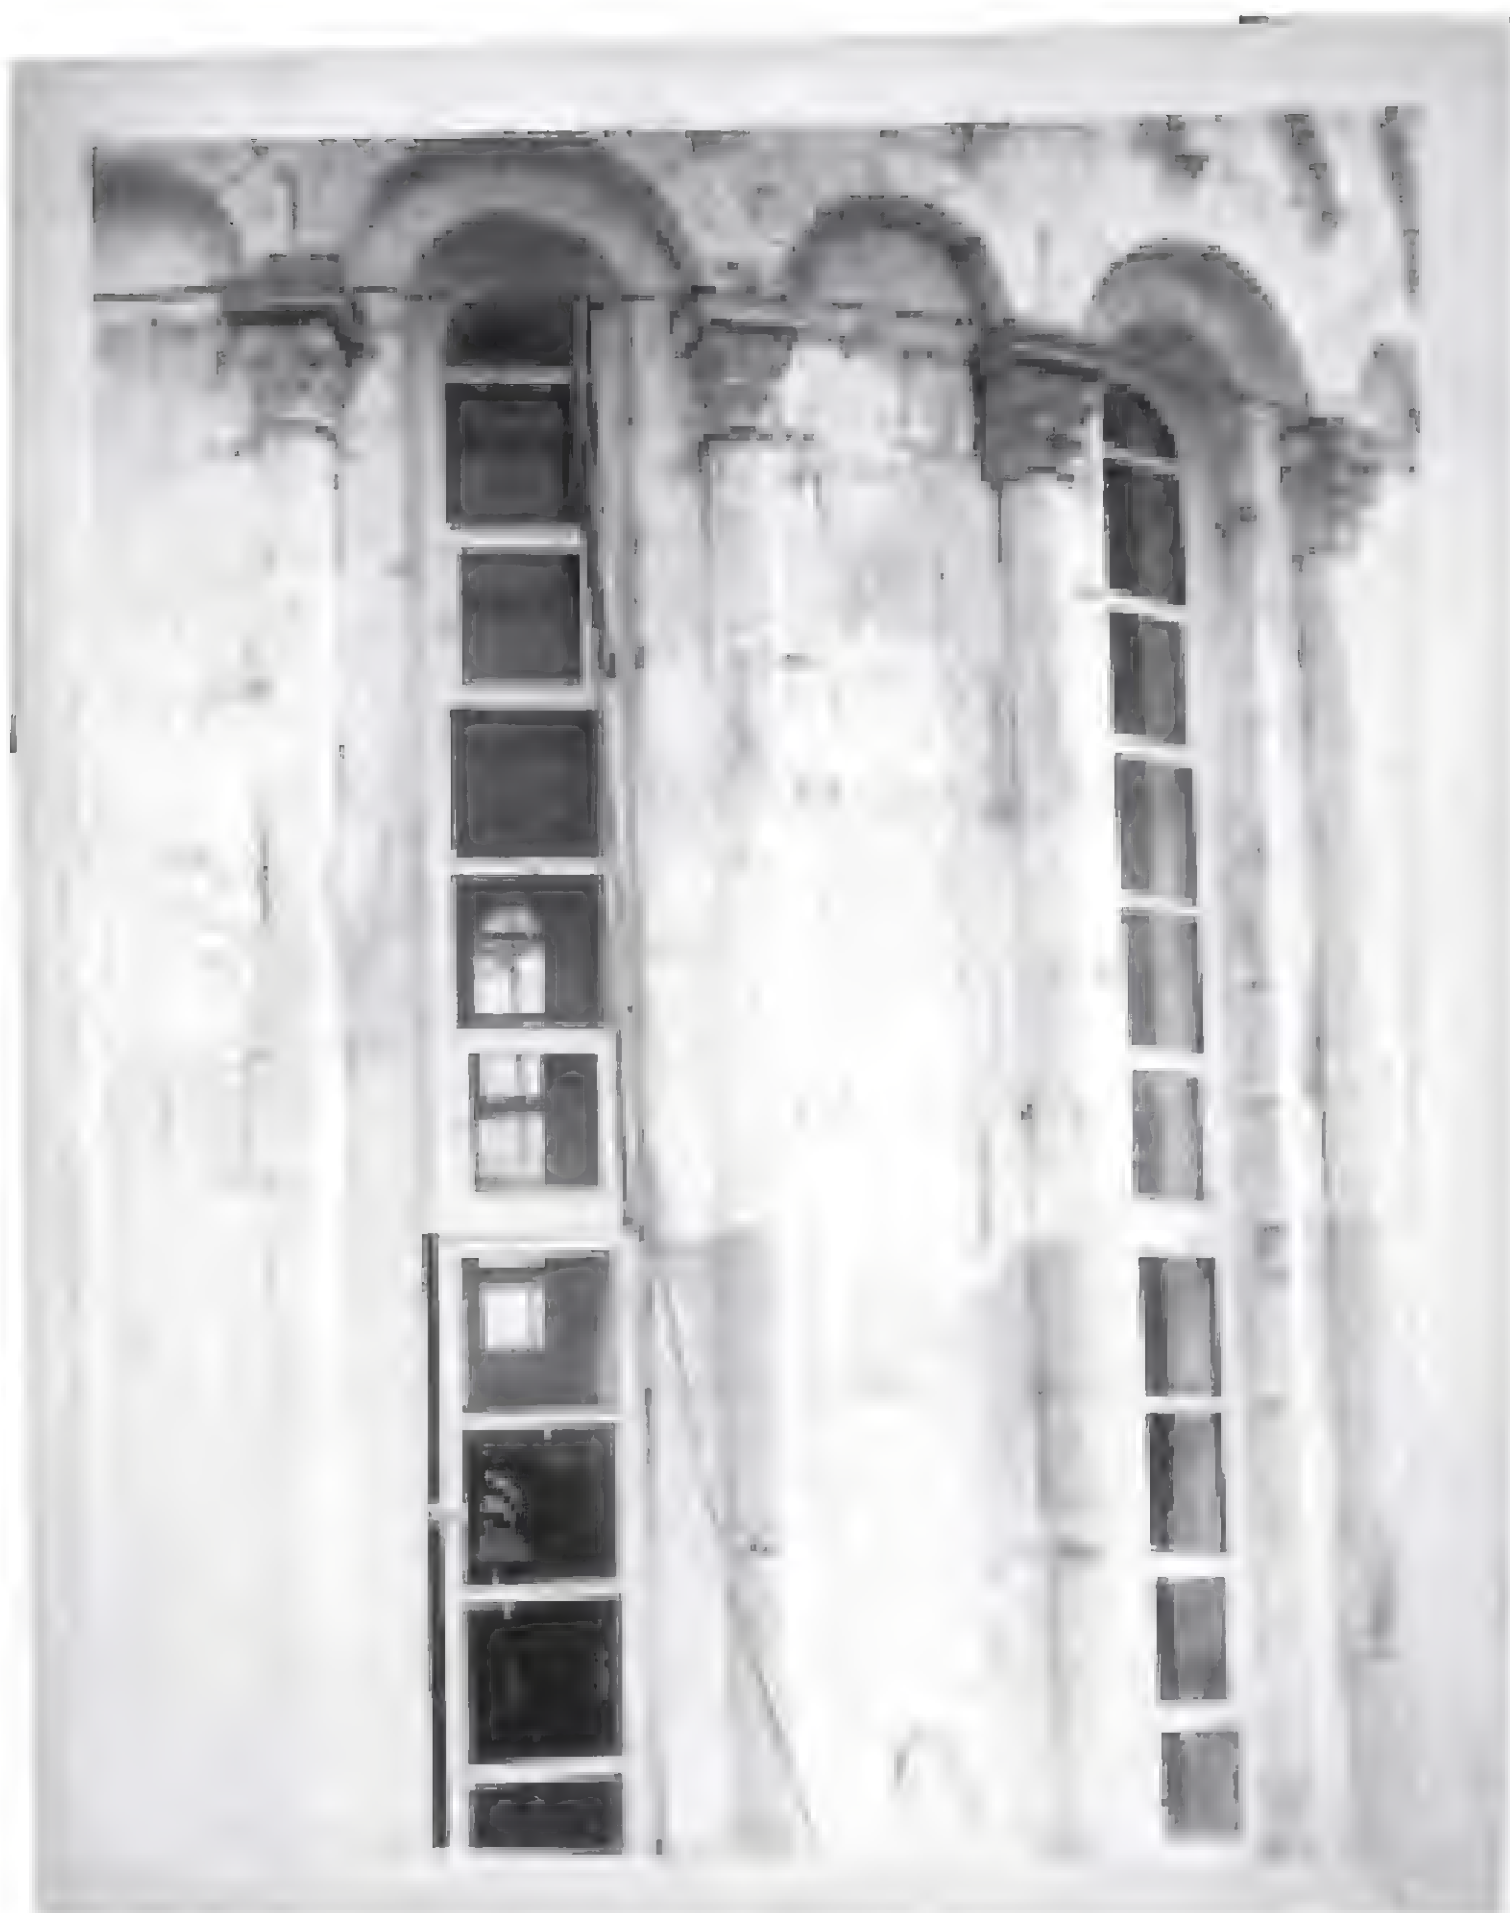
**50. Центральный барабан. Вид с запада. Тишнер Н.А. 1889 г.
В-12334/28-2 ФТ-2211 28,5х21,4 31х24,6**

Два окна с колонками и простенками, после реставрации барабана и снятия старой кровли (в августе 1889). Над колонками капители с арками, нижние вершины трех «городков». Значительная часть камня колонок и простенков вычинена. В окнах по две застекленные рамы с ячейками, пять в верхней, четыре в нижней. В одной из оконниц две форточки. Над капителями протянута веревка, свисающая вдоль окна.
